Assunto: ATA DE INSPEÇÃO TÉCNICA/CHAMINÉS DA INFAL

Ata da inspeção técnica

PONTO ÚNICO – verificação do estado de conservação das (3) chaminés da antiga fábrica da INFAL, localizadas e implantadas no interior do perímetro da parcela afeta à unidade fabril desativada.

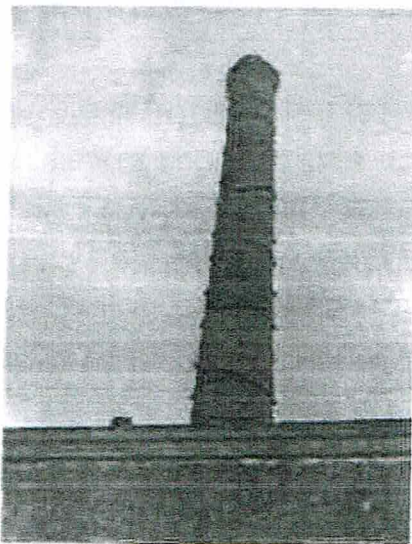
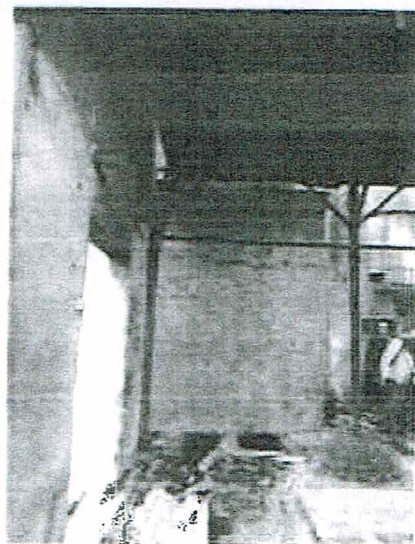
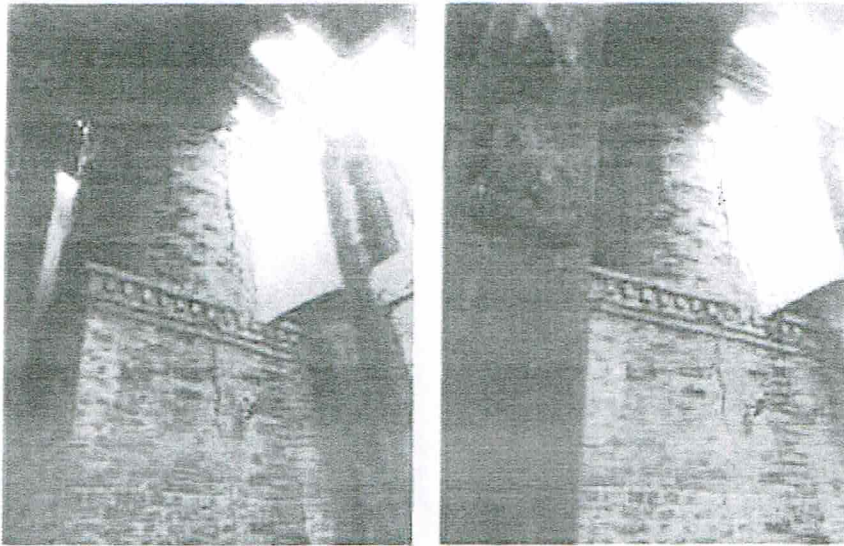
Chaminé 1 – A construção localizada mais próxima do arruamento Gaspar Nunes. Esta chaminé apresenta uma deformação do fuste, fendilhação vertical, incluindo junto à base, com prolongamento pelo fuste, degradação das cintas metálicas com rotura de alguns destes elementos que se encontram partidos (não cumprindo a sua função) e degradação pontual dos materiais de construção. Verificou-se a existência de uma fenda profunda e abaulamento pontual da parede da chaminé, no arranque do fuste, junto à base da mesma.

O perigo de colapso da chaminé 1, pela sua implantação mais próxima junto ao limite poente da parcela de terreno (mais próxima da rua Gaspar Nunes), é suscetível de afetar e representar perigo para a via pública, relativamente à segurança de pessoas e bens que ali circulam.

No âmbito da visita efetuada foi dado conhecimento aos representantes da firma proprietária da parcela de terreno e do conjunto edificado existente, sobre o estado em que se encontram as três chaminés, do perigo que isoladamente cada uma representa para a via pública e da necessidade global de assegurar a execução de trabalhos de demolição ou desmantelamento das chaminés em ordem a resolver o problema de degradação a que este património está votado. Para o efeito considera-se adequado a fixação de um prazo de um (1) mês para execução de trabalhos de demolição ou desmantelamento das chaminés existentes e o prazo de três (3) meses para a remoção dos materiais degradados da cobertura.

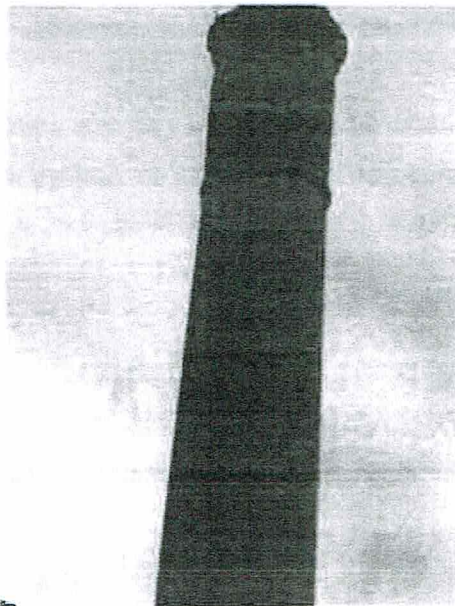
Chaminé 2 – Construção localizada em posição mais central relativamente à disposição do conjunto formado pelas três chaminés da antiga fábrica da INFAL. Esta chaminé apresenta fendas verticais em praticamente todo o fuste.

O perigo de colapso das chaminés 2 e 3, pela sua implantação, ambas localizadas no centro da parcela de terreno, estando a chaminé 3 localizada junto ao depósito da água existente, não é suscetível de afetar ou representar perigo direto e imediato para a via pública, porquanto o seu posicionamento no centro da parcela de terreno não se encontra próximo de espaço afeto ao domínio público, no entanto a projeção de

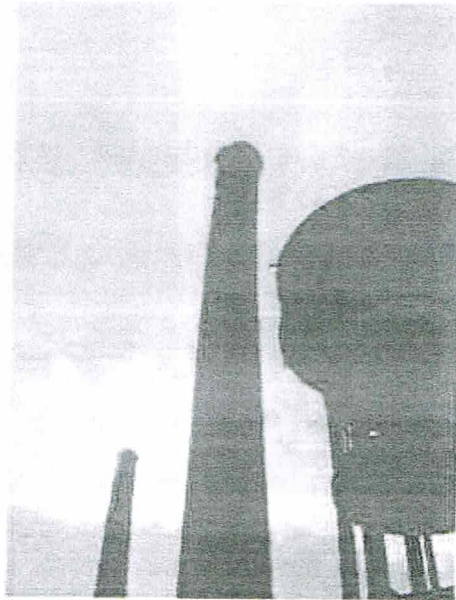
Chaminé 3 – Construção localizada junto ao depósito da água existente, implantada no centro da parcela de terreno que constitui o perímetro da antiga fábrica da INFAL. Apresenta uma deformação excessiva do fuste até à coroa e fendas em toda a altura da chaminé 3. Degradação das cintas metálicas com rotura de alguns elementos.
